REVITALIZACE PARKU DLÁŽDĚNKA

ANALÝZA ÚZEMÍ

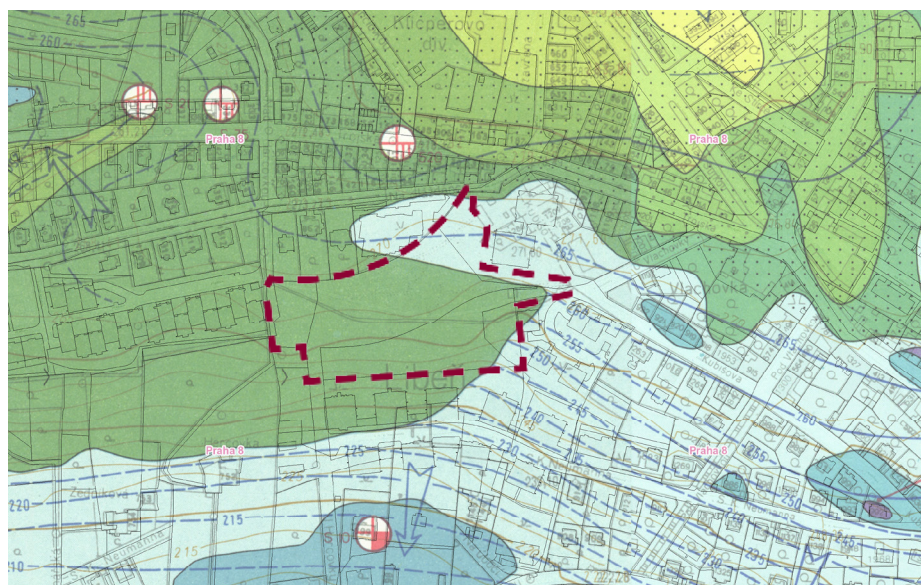
HYDROGEOLOGICKÉ POMĚRY

s průlinovou propustností a s menší vododajností
a s velkou puklinovou propustností (řádová
vydatost studní menších profilů v desetinách l/sec.)
- naplavy potoků, písky a písčité štěrky vyšších teras,
svrchnokřídové pískovce a opuky

s omezenou puklinovou nebo nízkou průlinovou
propustností s malou vododajností (řádová
vydatost studní menších profilů v setinách l/sec.)
- horniny svrchního proterozoika (s výj. bulžníků)
a paleozoika

Dle hydrogeologických rozborů zabývajících se podzemní vodou je její hladina v rámci řešeného území v hloubce v rozmezí 4–8 metrů pod povrchem území. Jde o území s omezenou puklinovou nebo nízkou průlinovou propustností. Jílovité břidlice mají pro oběh podzemní vody špatné vlastnosti. Na pohyb vody má vliv i stupeň zvětrávání. V severní části území, kde se nachází fosilně zvětralé jílovité břidlice, má však i zvětralá zóna relativně nízkou propustnost způsobenou jílovitým charakterem zeminy. Pokud jsou ordovické břidlice v nezvětralém stavu, jsou téměř nepropustné. V řešeném území se nachází vysoce mineralizované vody s vysokým obsahem síranů a agresivním oxidem uhličitým, vody jsou to velmi tvrdé a nižším pH (KOVANDA, 2011).

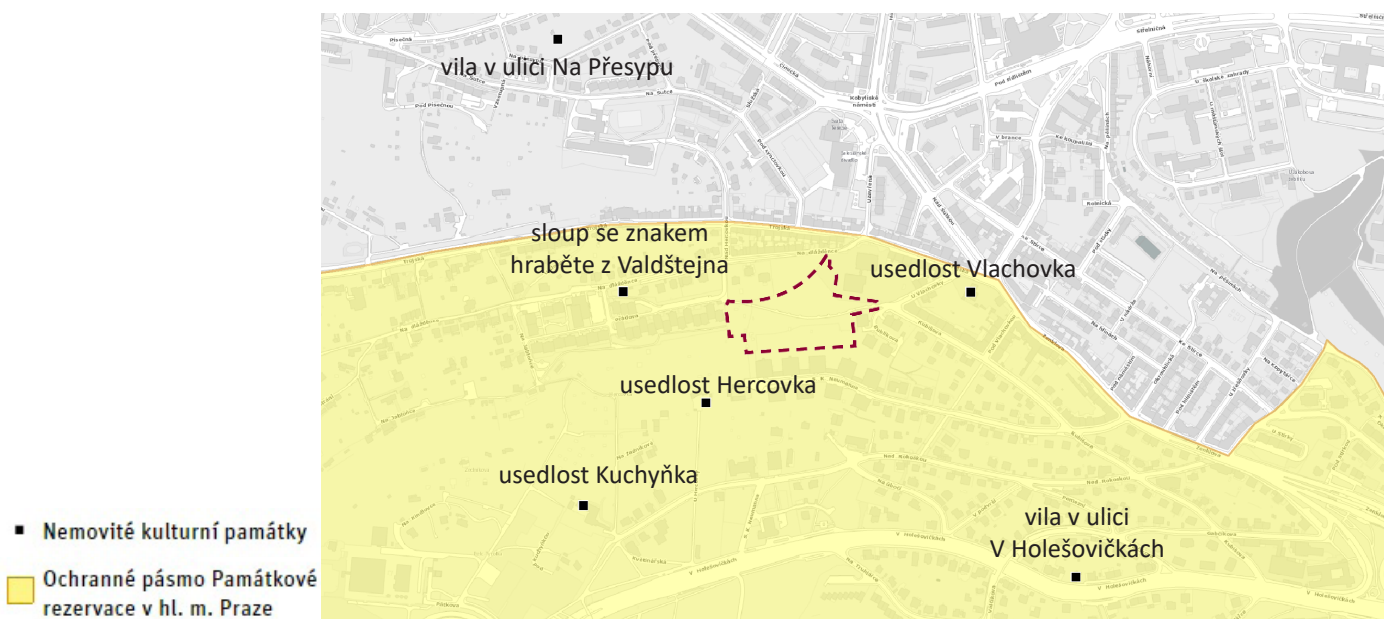
PAMÁTKOVÁ OCHRANA

Dalšími nemovitými památkami v okolí parku jsou, kdysi příměstské, usedlosti Vlachovka (pozdně klasicistní budova z poloviny 19. století), Hercovka (viniční usedlost z 18. století, přestavěná v roce 1925) a usedlost Kuchyňka (viniční usedlost z 18. století, přestavěná na počátku století 19). V širším okolí se dále nalézají dvě památkově chráněné vily, v ulici V Holešovičkách se jedná o funkcionalistická vila z let 1926-29 architekta Kotratschka a v ulici Na Přesypu rovněž funkcionalistická stavba postavená v roce 1932 dle návrhu architekta Simona (NPÚ, 2015).

The map shows a topographic view of a residential area. A red dashed line is drawn across the center, likely indicating a proposed route or boundary. The area is characterized by brown contour lines and numerous building footprints. Labels include 'U Štěrky' at the top, 'Vlachovka' in the center, and 'Národní technická' in two locations. Elevation points are marked with numbers like 270, 275, 280, and 285. The map also shows a road network and various smaller structures.

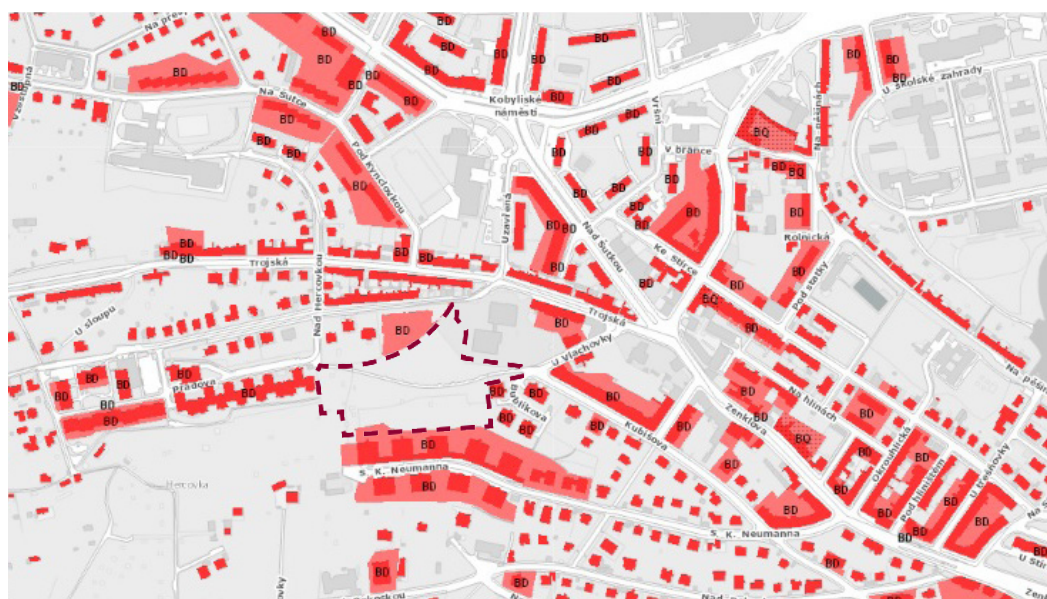
CHARAKTER BYTOVÉ ZÁSTAVBY

Park se nachází v nepříliš husté zástavbě převážně s funkcí bydlení. Prostor je obklopen jak územím s rodinnými domy, které se nacházejí západním a jihovýchodním směrem, tak domy bytovými, které se nacházejí ve zbylém okolí. Zástavba rodinných domů je tvořena především většími vilami se zahradami. Bytové domy jsou různého charakteru – od vila domů se zahradami přes činžovní domy až po rozptýlenější zástavbu zděných bytových domů z poválečného období. Poměr ploch s domy rodinnými a bytovými je vcelku vyrovnaný, avšak co se týče poměru osob obývajících tuto lokalitu, můžeme říci vzhledem k faktu, že hustota osídlení v bytových domech je vyšší, obyvatelé BD převažují. To s sebou nese vyšší potřebu parkových ploch pro rekreaci těchto obyvatel, jelikož nemají vlastní soukromou zahradu.

BD - bytové domy
RD - rodinné domy

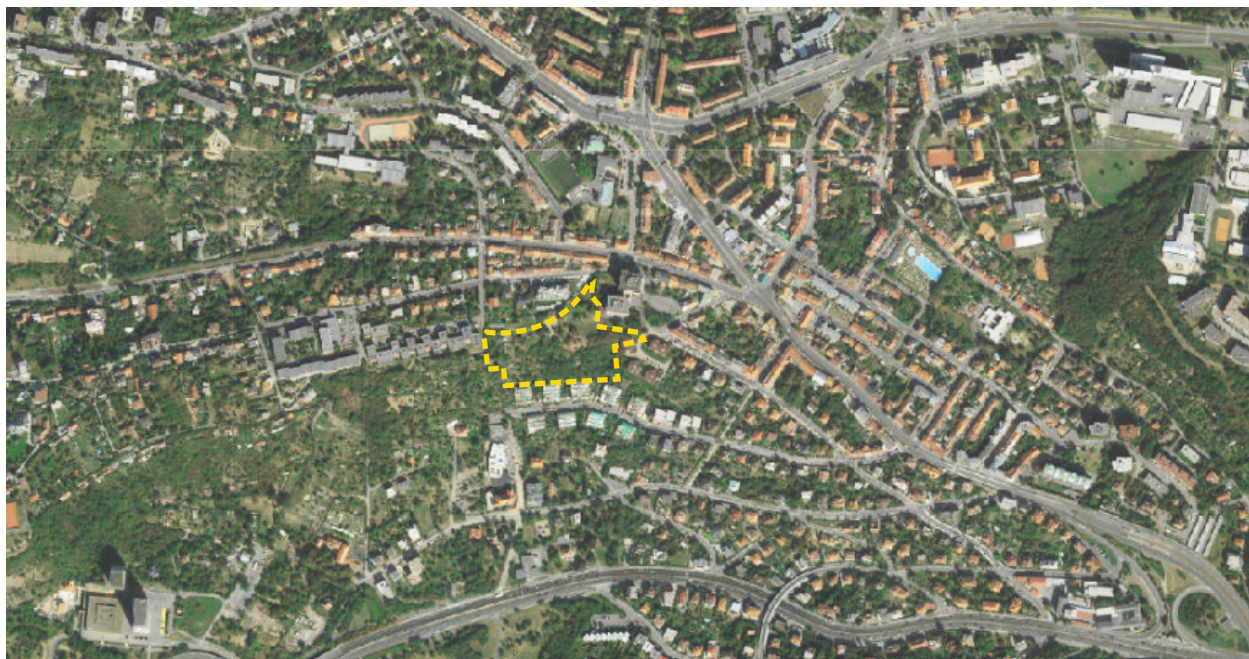
ZELENÉ MĚSTO - LETECKÝ SNÍMEK

svahu pod parkem se dále nachází zahrádkářské kolonie, kde zeleň zaujímá hlavní postavení, avšak opět jde o plochy veřejnosti nepřístupné, a navíc jde často o zeleň náletovou a neudržovanou, esteticky nikterak hodnotnou. Vzhledem k tomu, že zahrádkářská kolonie není plně využívána, prostory jsou spíše zarostlé, neupravené. Jde o “ městské džungle”, jak takové zelené plochy nazývá IPR.

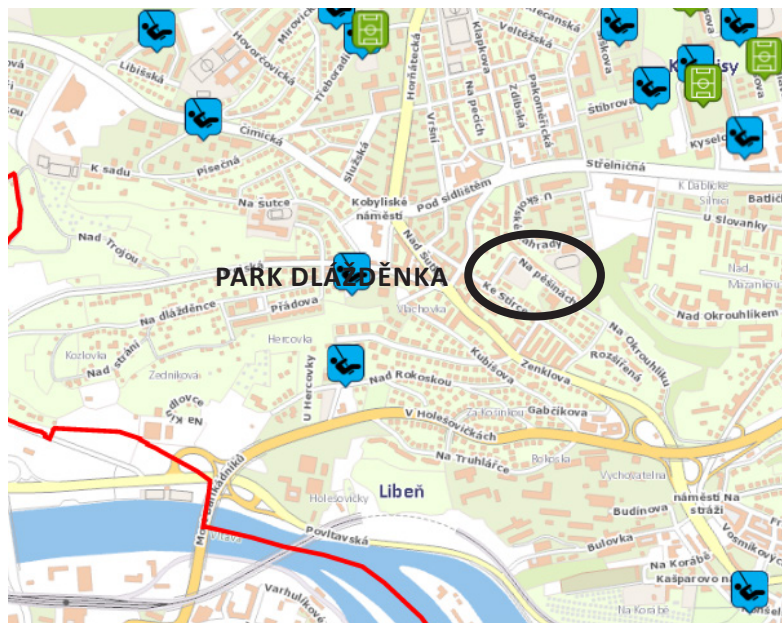
Pokud se budeme zabývat rozmístění dětských hřišť v nejbližším okolí, můžeme říci, že hřiště v parku Dlážděnka je jedno z mála v okolním území. Severně od Dlážděnky se počet dětských hřišť zvyšuje. Hřiště Dlážděnka však musí obsloužit poměrně široké okolí. Veřejné plochy sportovišť se v okolí nenacházejí. V okolí parku Dlážděnka se nacházejí pouze placená sportoviště.

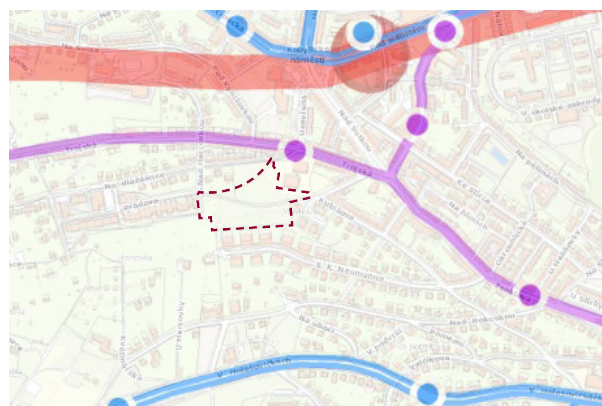
ZASTÁVKY A TRASY

Od této křižovatky pokračuje tramvajová trať ulicí Klapkova a také ulicí Trojská. Zde se také nachází nejbližší zastávka městské hromadné dopravy. Tato ulice však není příliš vytížená automobilovou dopravou. Další přilehlé komunikace slouží pouze jako obslužné komunikace obytných ulic. Autobusové linky v blízkosti parku nejsou zavedeny. Lokalita je dopravně dobře dostupná, avšak přímé okolí parku není příliš vytížené. Vzhledem k odclonění parku od okolních komunikací přilehlými budovami, doprava a s ní spojený hluk tak nemá přímý vliv na prostředí parku.

- — metro C
- — tramvaj
- — autobus

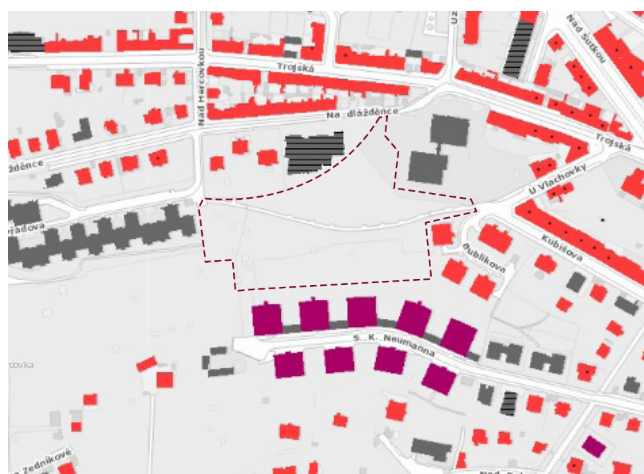
STŘEŠNÍ KRAJINA

Na vnímání prostoru má také charakter zastřešení budov, který vytváří tzv. střešní krajinu. Domy o stejné podlažnosti, ale s jiným řešením střechy, vytváří odlišný dojem v prostoru. Specificky také působí domy ve svahu, jejich střecha na svah navazuje. Tyto domy při pohledu z vyvýšeného místa poměrně splývají s terénem a neruší tak naše pohledy. Takový typ domů se nachází při jižním okraji

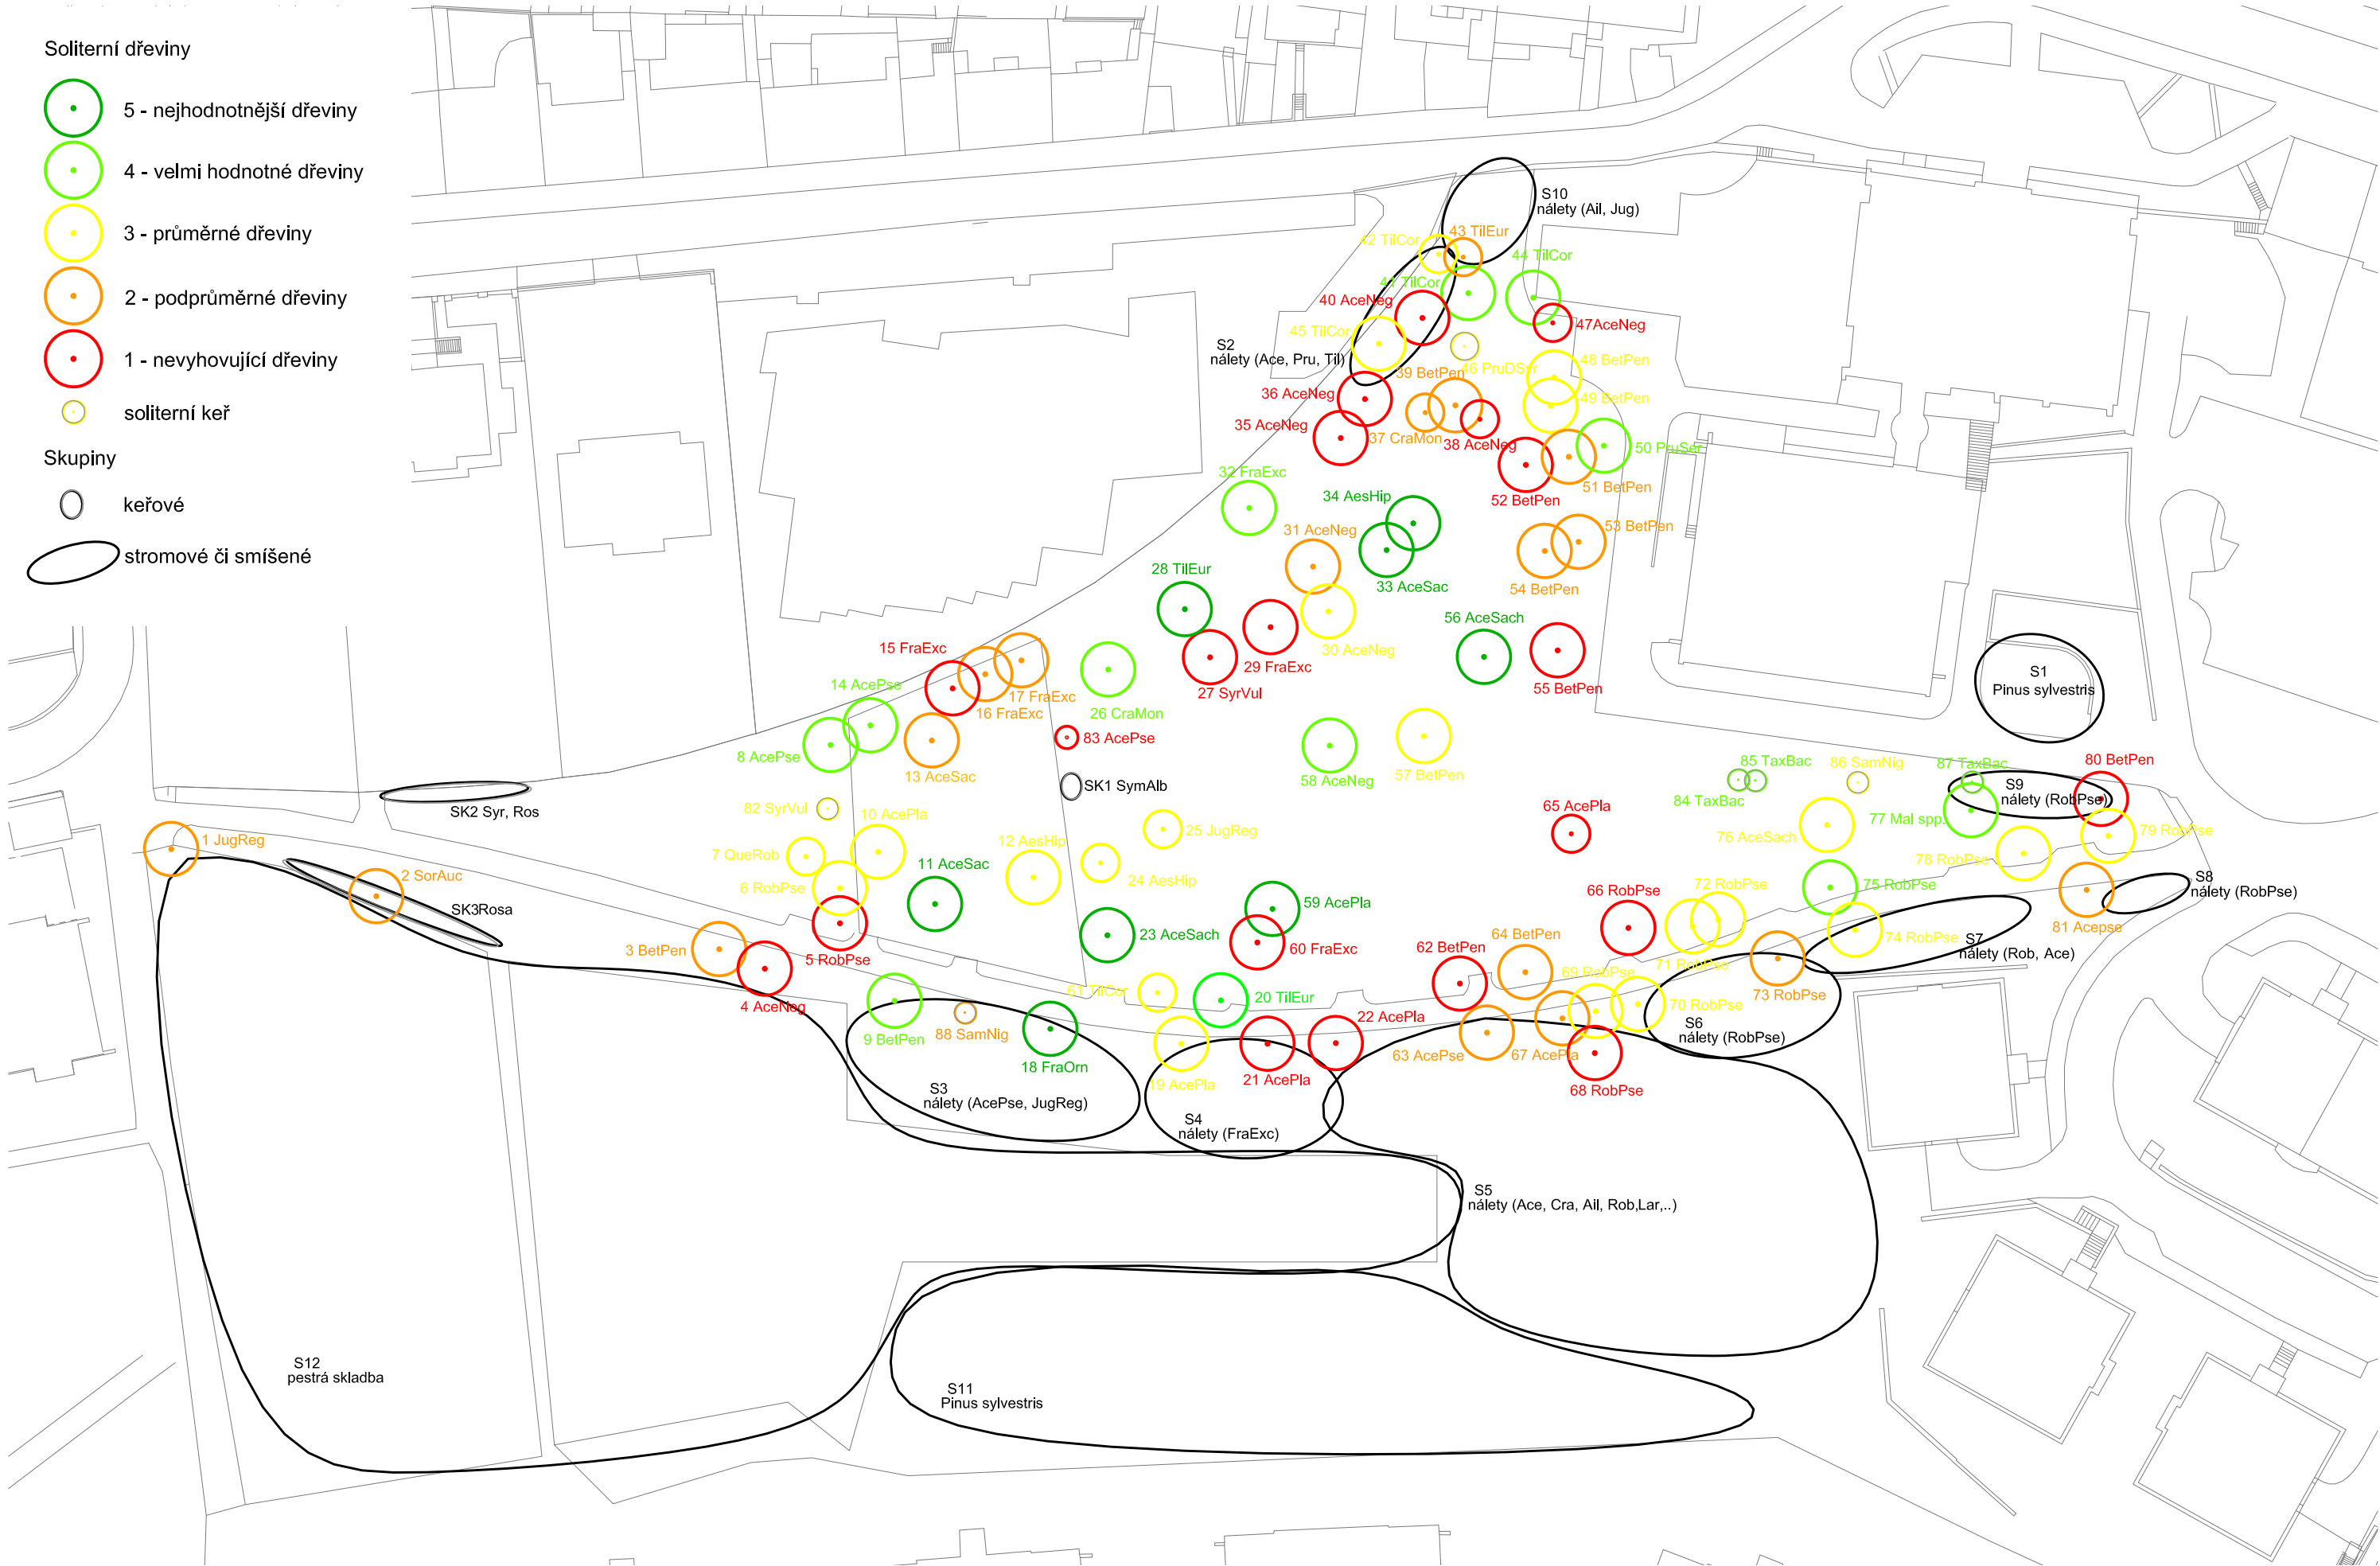
Přehled dřevin a skupin dřevin s jejich hodnocením je zobrazen v následující mapě a tabulkách.

- keřové
- stromové či smíšené

Dále byla použita zjednodušená klasifikace zhodnocení skupin dřevin, které byly vyčleněny v rámci celého řešeného území, převážně pak v jižní části. Pro klasifikaci byla použita stupnice od 1 do 3, kdy hodnota 3 představuje perspektivní dřeviny, zatímco hodnota 1 představuje skupinu dřevin neperspektivních. V severní části byly vyčleněny skupiny dřevin, pokud se jednalo o nálety či husté výsadby stejného druhu dřeviny. V jižní části parku bylo provedeno rozčlenění prostoru na menší územní části, které mají odlišné druhové složení vegetace. Zhodnoceny pak byly pouze skupiny dřevin, ne jednotlivé dřeviny. Porost je zde velmi hustý a neprostupný. Největší územní celek, skupina s označením S12 pak představuje území zahrádkářských chat, kde je výsadba opravdu velmi různorodá s naprosto odlišným charakterem. Kromě stromového patra je zde hojně zastoupeno i patko keřové a bylinné, včetně užitkových druhů rostlin.
